◎ 長福寺檀家総会 ◎

平成 29 年 10 月 29 日(日)

○長福寺修善工事について

◎長福寺修繕工事『本堂』

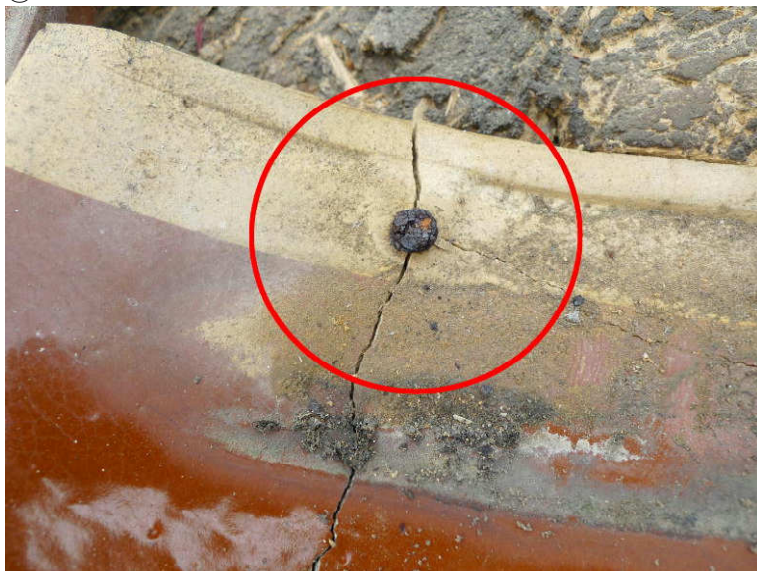
①

この度の修繕工事にあたり、各所の傷み具合を調べていただきました。屋根はご存知の通り、前回の屋根替えで使用した釘が錆びて膨張し釘穴から亀裂が入り瓦が割れてしまう箇所が何カ所もあり、また瓦の表側から見ただけでは割れているかの判断が付かず、剥ぐって調べなければなりません。ここ数年何回も雨漏りがあり、そのたびに足場を組んでもらい修繕してまいりましたが、屋根裏や垂木などの傷みが激しくなっております。

釘の腐食膨張により、瓦に亀裂が入っています。

雨漏りは建物には一番悪い状況なので、早めの対策が必要です。そのために屋根替えが必要であると判断致しました。

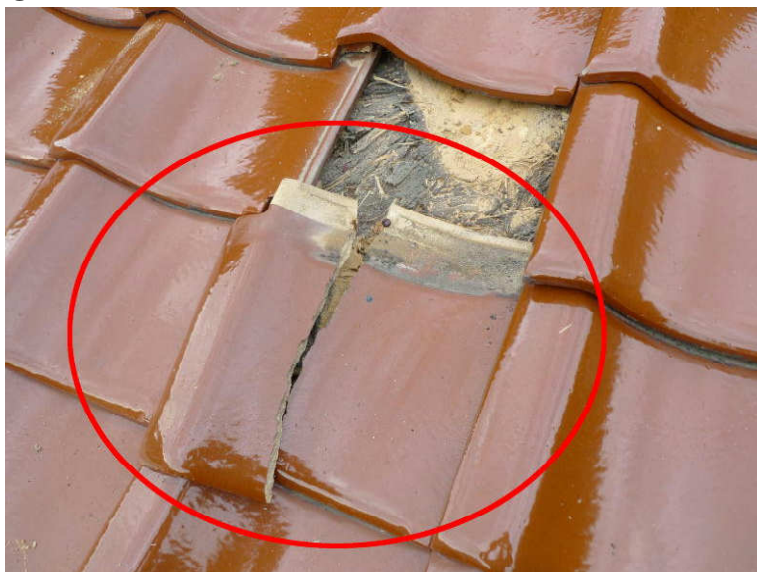
②

全体に亀裂が走り割れています。表面から確認できる物もあれば、剥ぐってみないと確認できない物もあります。

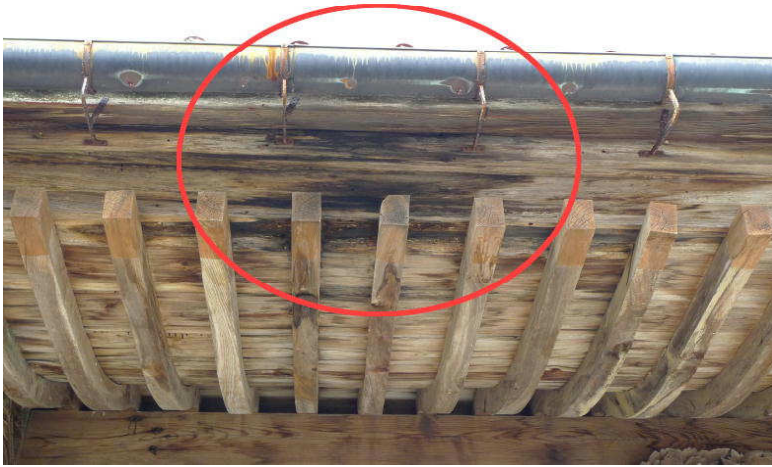
①

写真は傷んだ箇所の一部ですが、雨漏りにより腐ってきています。

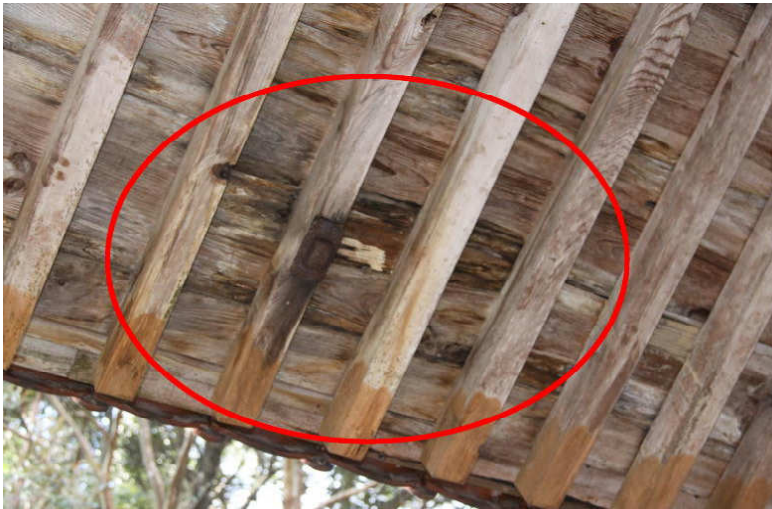
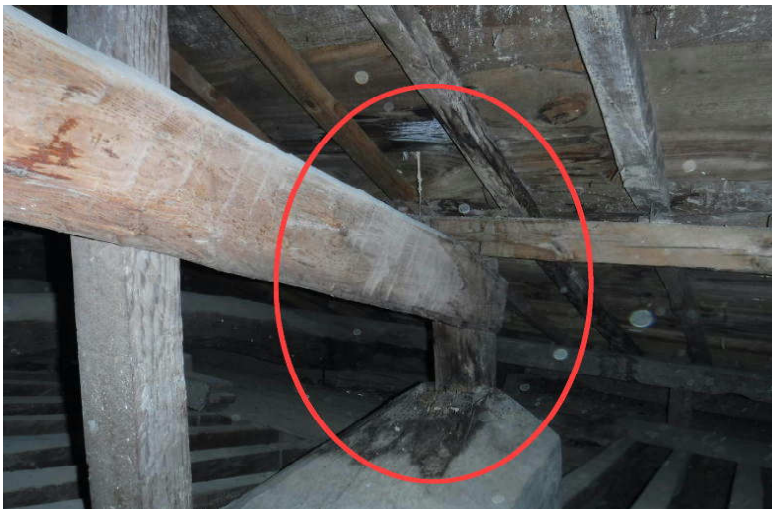
屋根裏の写真です。雨漏りにより傷んでいます。屋根裏から下に水が落ちている訳ではないので、上がって見るまで解らない状態でした。数カ所あります。

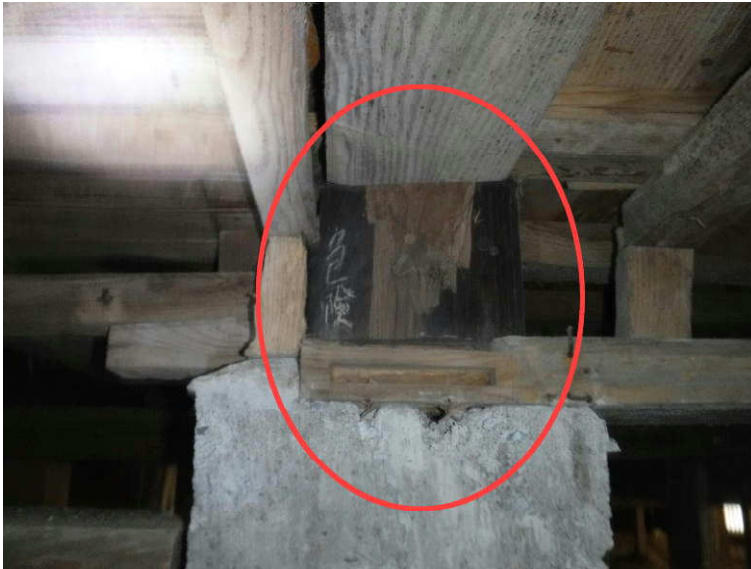
①

屋根替えをするに当たって、本堂全体を調べて頂きました。本堂は江戸時代の建物で、かなり年数がたっています。本堂全体は後側の山側に傾いており、床のレベルも狂っていて、内陣の柱は前後で6 cm ぐらい高さが違ってきています。床下も調べて頂きましたが、シロアリや湿気などにより各所で傷みがあります。

床下の写真です。

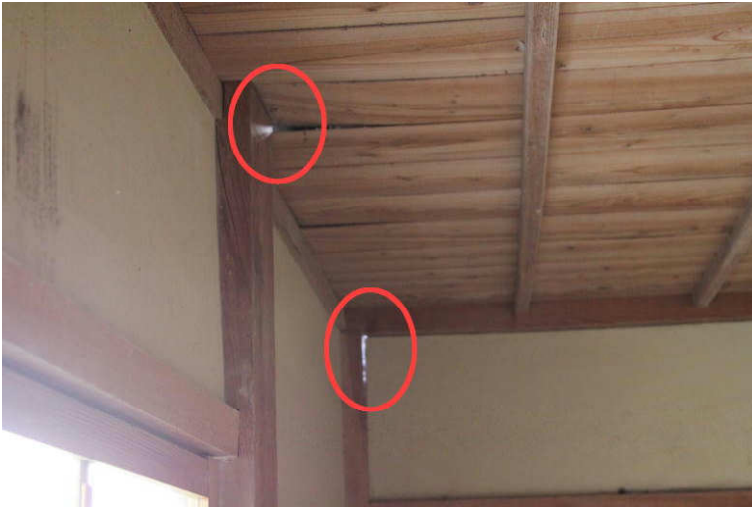
①

裏堂の写真です。傾いて土壁と柱の間に隙間が出来ています。外の光が入ってきます。

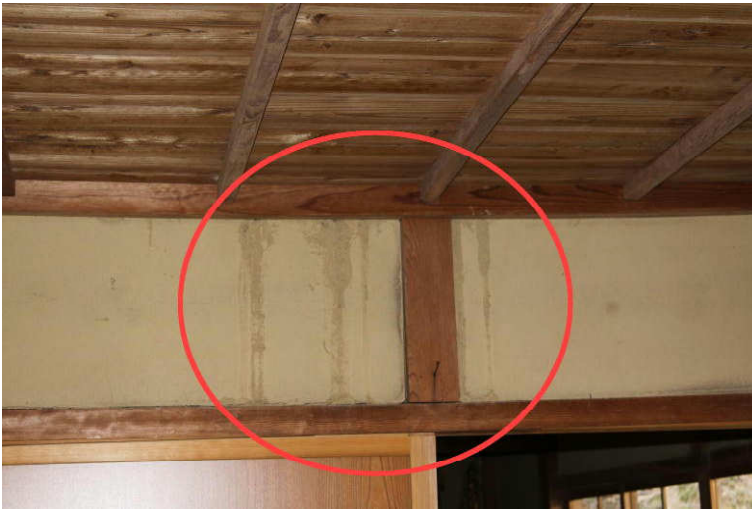
②

各所に雨漏りの後があり、部屋自体がゆがんでいます。

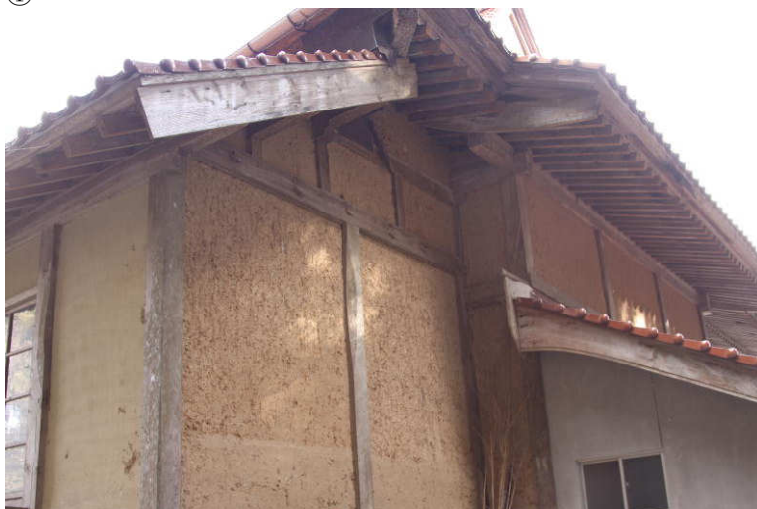
①

本堂の裏側は土壁がむき出しのままです。

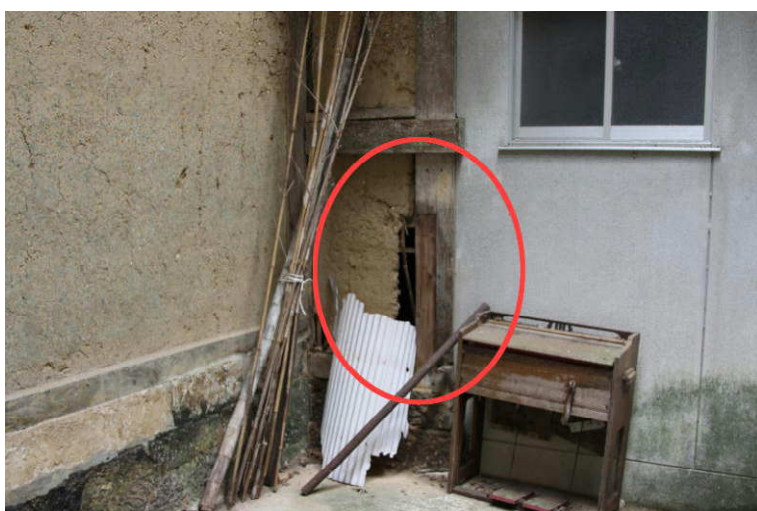
②

土壁が崩れ穴が空いています。

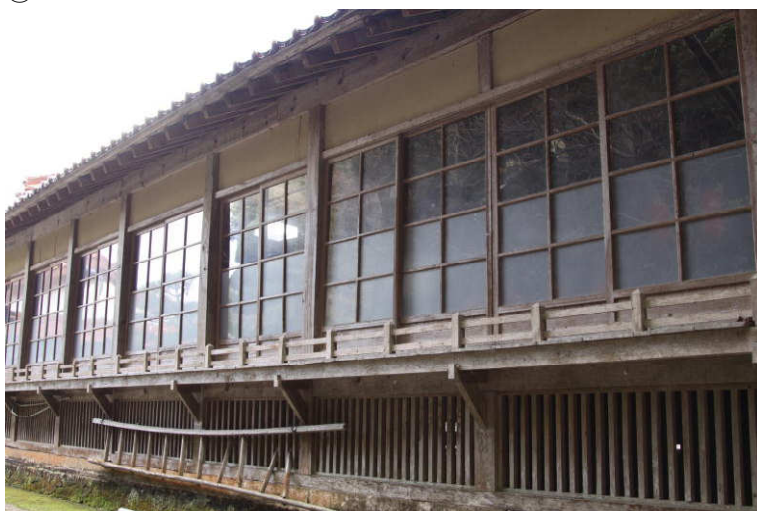
③

昔ながらのガラス戸で鍵が出来ません。サッシに変更する予定です。

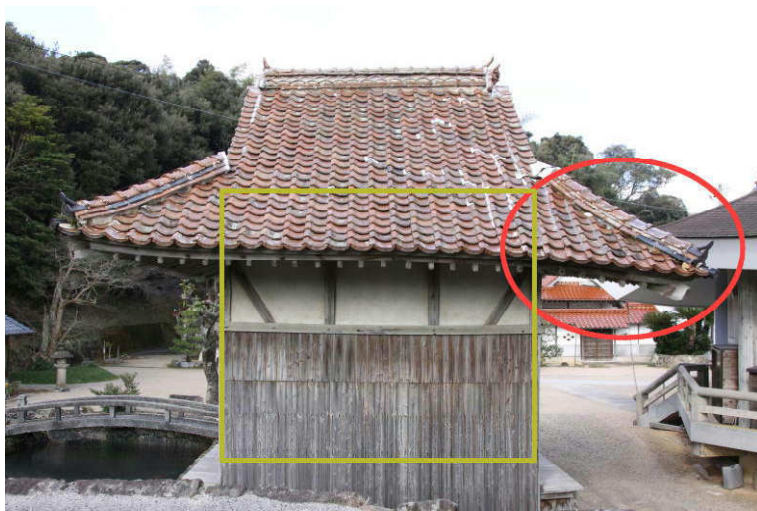
①

屋根が傷み傾いています。

屋根替えなども検討致しましたが、建物自体も傷みが激しく基礎も湿気対策をしなければならぬので、解体・新築で考えています。

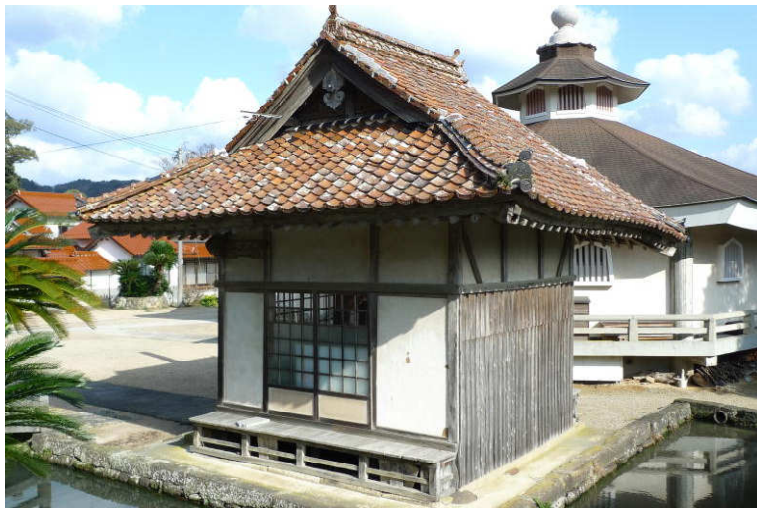
②

池のそばで湿気などの影響で傷みが激しいです。

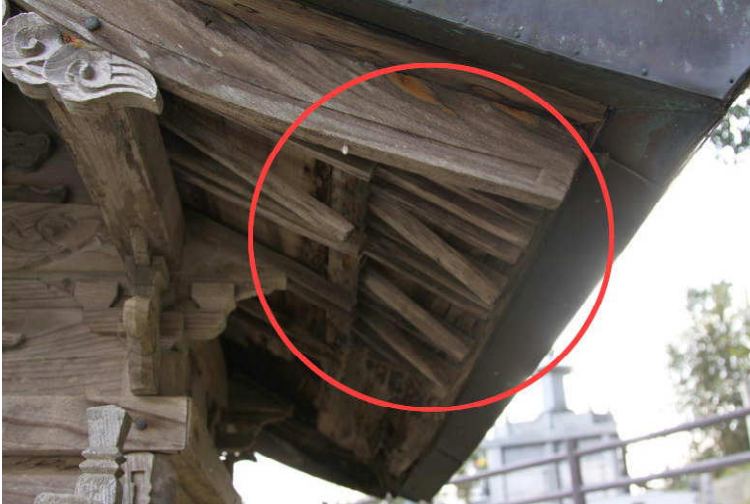
銅板の下はぼろぼろになっており、触ったら取れてしましそうです。

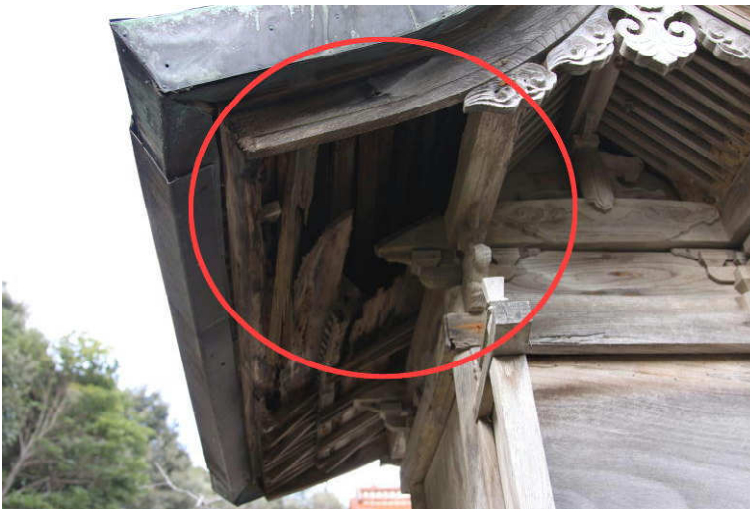
半分は崩れ落ちています。

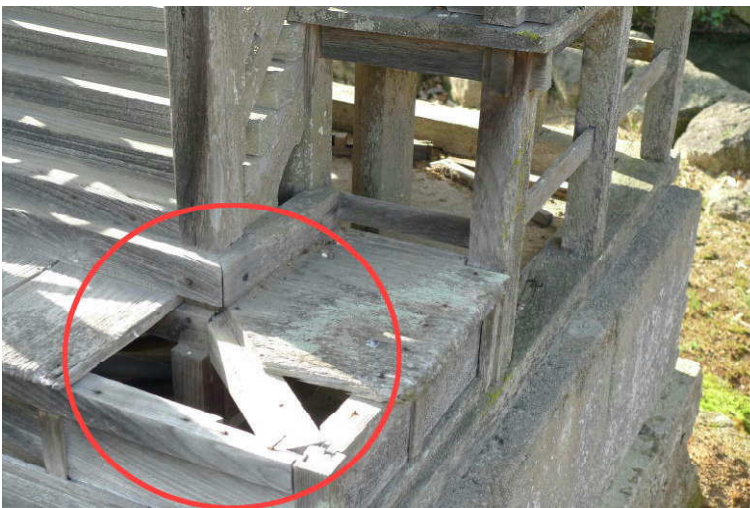
至る所がボロボロです。

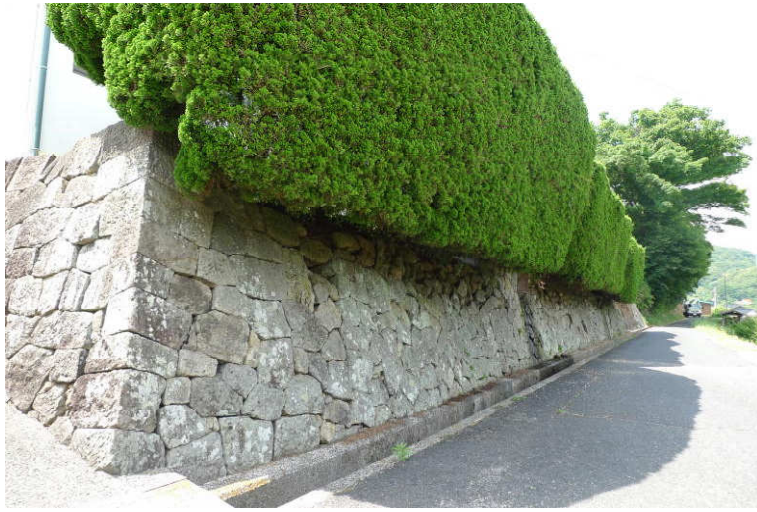
石垣も前回のご寄付の際に修善据え置きとなった案件です。「カイズカ」が植わっており、根っこの影響もあると思いますが石垣がふくらんだりして形が崩れてきました。石垣と「カイズカ」の影響で、近年トイレの浄化槽にヒビが入り水が漏れる事故が2回起きています。

「カイズカ」が大きくなりすぎて道路を圧迫しています。

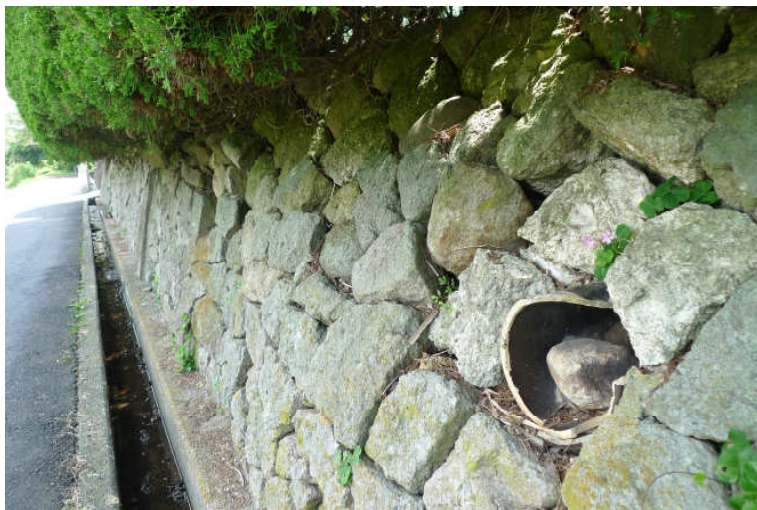
形が崩れてきています。

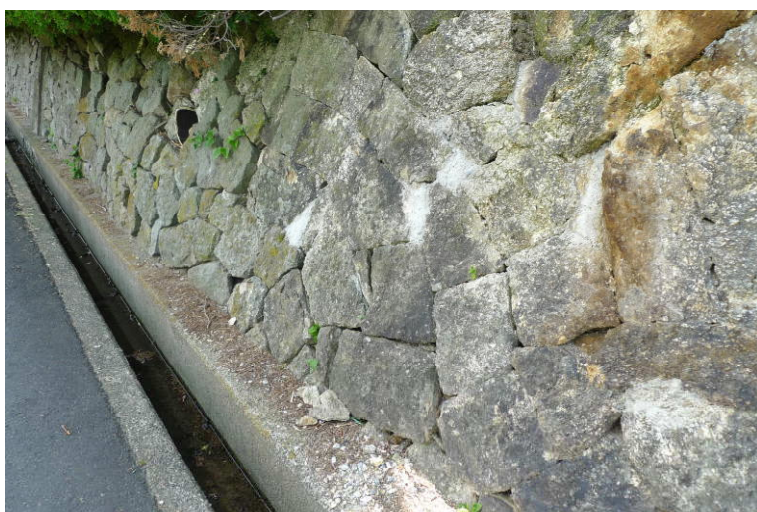
柔らかい石なので、ボロボロ崩れてきます。
